Nº 868-2025-UNF/CO

## INFORME FINAL DE INVESTIGACIÓN FORMATIVA "TÍTULO"

Análisis de la calidad de agua en zonas de amortiguamiento de Áreas  
Naturales Protegidas (caso: Manglares de San Pedro de Vice – Sechura)

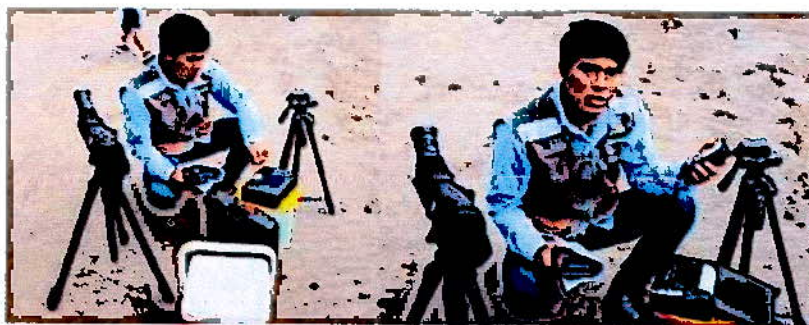
El encargado de monitoreo de agua, Juan Reyes (de la empresa ICOSERGE), ofreció una charla introductoria sobre los materiales de muestreo, el procedimiento adecuado y la importancia de seguir los protocolos de calidad para evitar contaminación cruzada.

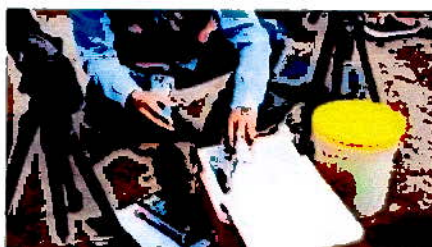
- Se llenó el balde con 5 L de muestra, y luego se traspasó a:
  - 1 contenedor plástico estéril
  - 1 frasco de vidrio color ámbar
  - 1 frasco para DBO, el cual se llenó con especial cuidado (sin burbujas).

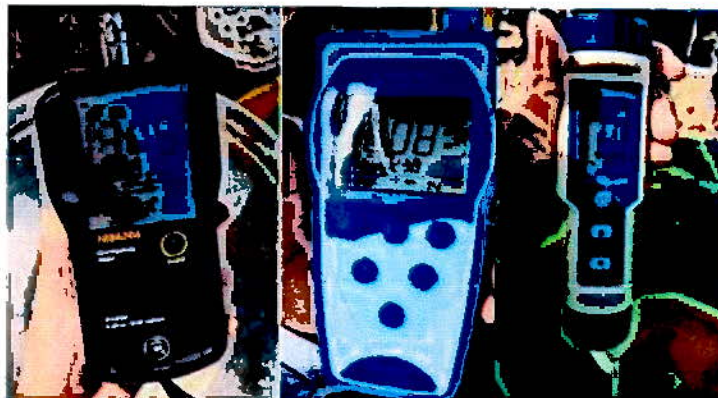
| Parámetro | Instrumento utilizado | Resultado |
|---|---|---|
| TDS (ppm) | Multiparámetro tipo lápiz 5 en 1 EZ-9909 | 22 ppm |

| Temperatura del agua (°C) | Multiparámetro tipo lápiz 5 en 1 EZ-9909 | 25 °C |

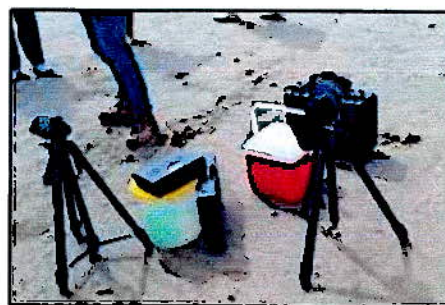
Ilustración 24: Equipos para medir los parámetros fisicoquímicos

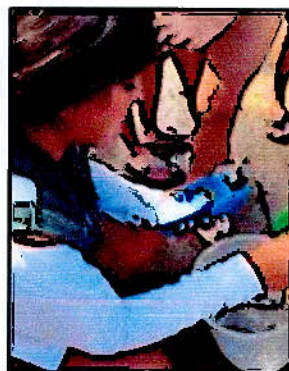
Ilustración 26: Midiendo el pH

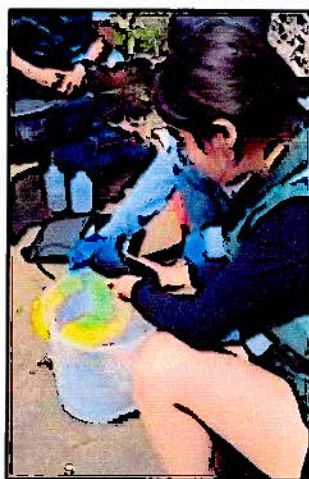
Ilustración 27: Midiendo la conductividad
